# 民华游艇厂房地块建筑物 安全鉴定报告

报告编号：B-JD-2200004

工程名称：民华游艇厂房地块建筑物

工程地点：广州市黄埔区长洲岛挹洲围3号

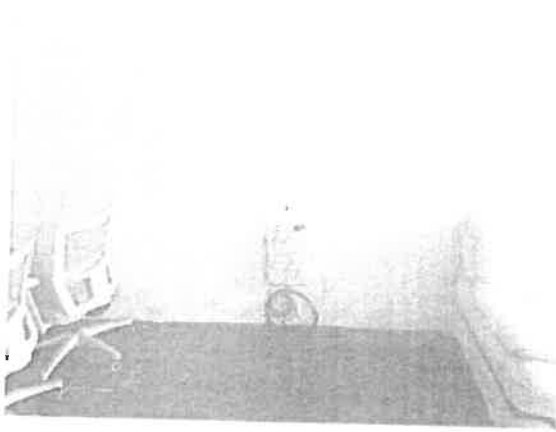
照片 3

- 1、东北房: 北墙局部有渗水、发霉、抹灰面层鼓起现象 (见照片 3)。
- 2、东厅: 地面局部有开裂现象。
- 3、大厅北侧:

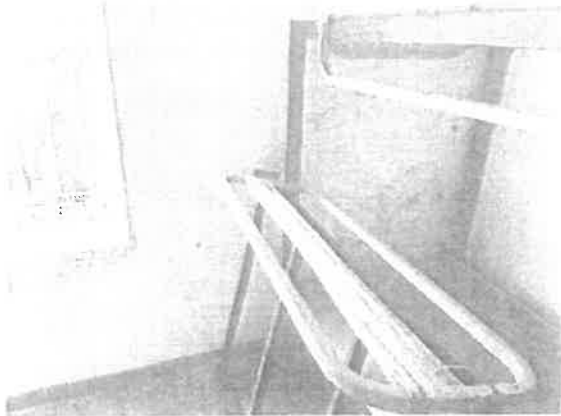
照片 9

11、213 房间:南墙局部有渗水、发黄、发霉现象(见照片 9);该墙与东墙结合处有一条分离裂缝,缝宽约 0.5mm,通长。

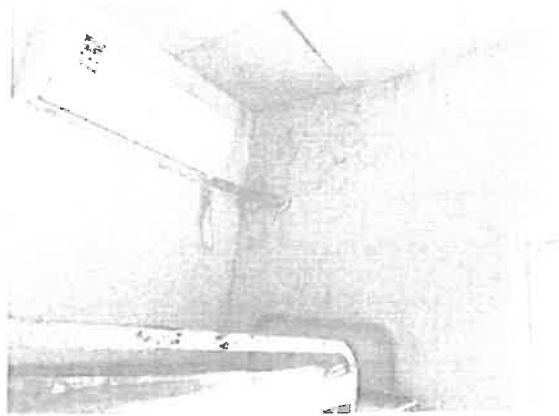
照片 10

(1)、北房:西墙局部有渗水、发霉现象(见照片 10)。

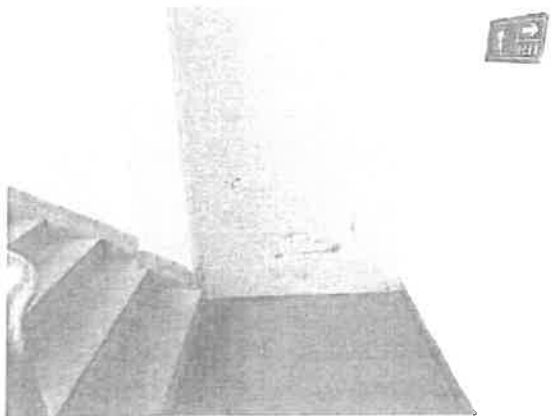
照片 11

(1)、南墙局部有渗水、发霉痕迹（见照片 11）。

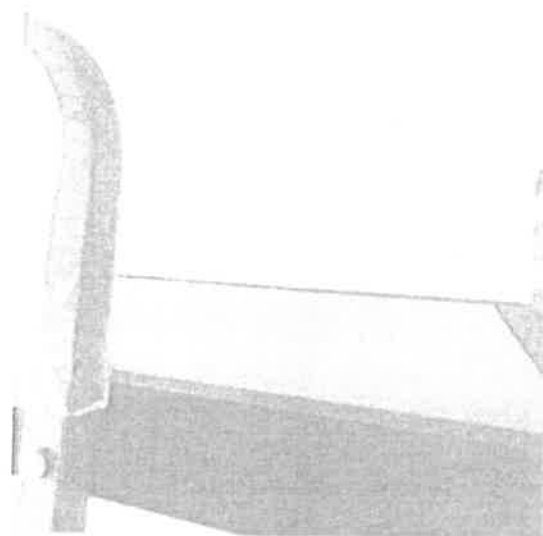
(1)、东墙中部有次梁下一条大致的竖向裂缝,缝宽约 0.5mm,通长(见图 13、图 14)。

图片 14 102 房间裂缝
