# 民华游艇厂房地块建筑物 安全鉴定报告

报告编号：B-JD-2200004

工程名称：民华游艇厂房地块建筑物

工程地点：广州市黄埔区长洲岛挹洲围3号

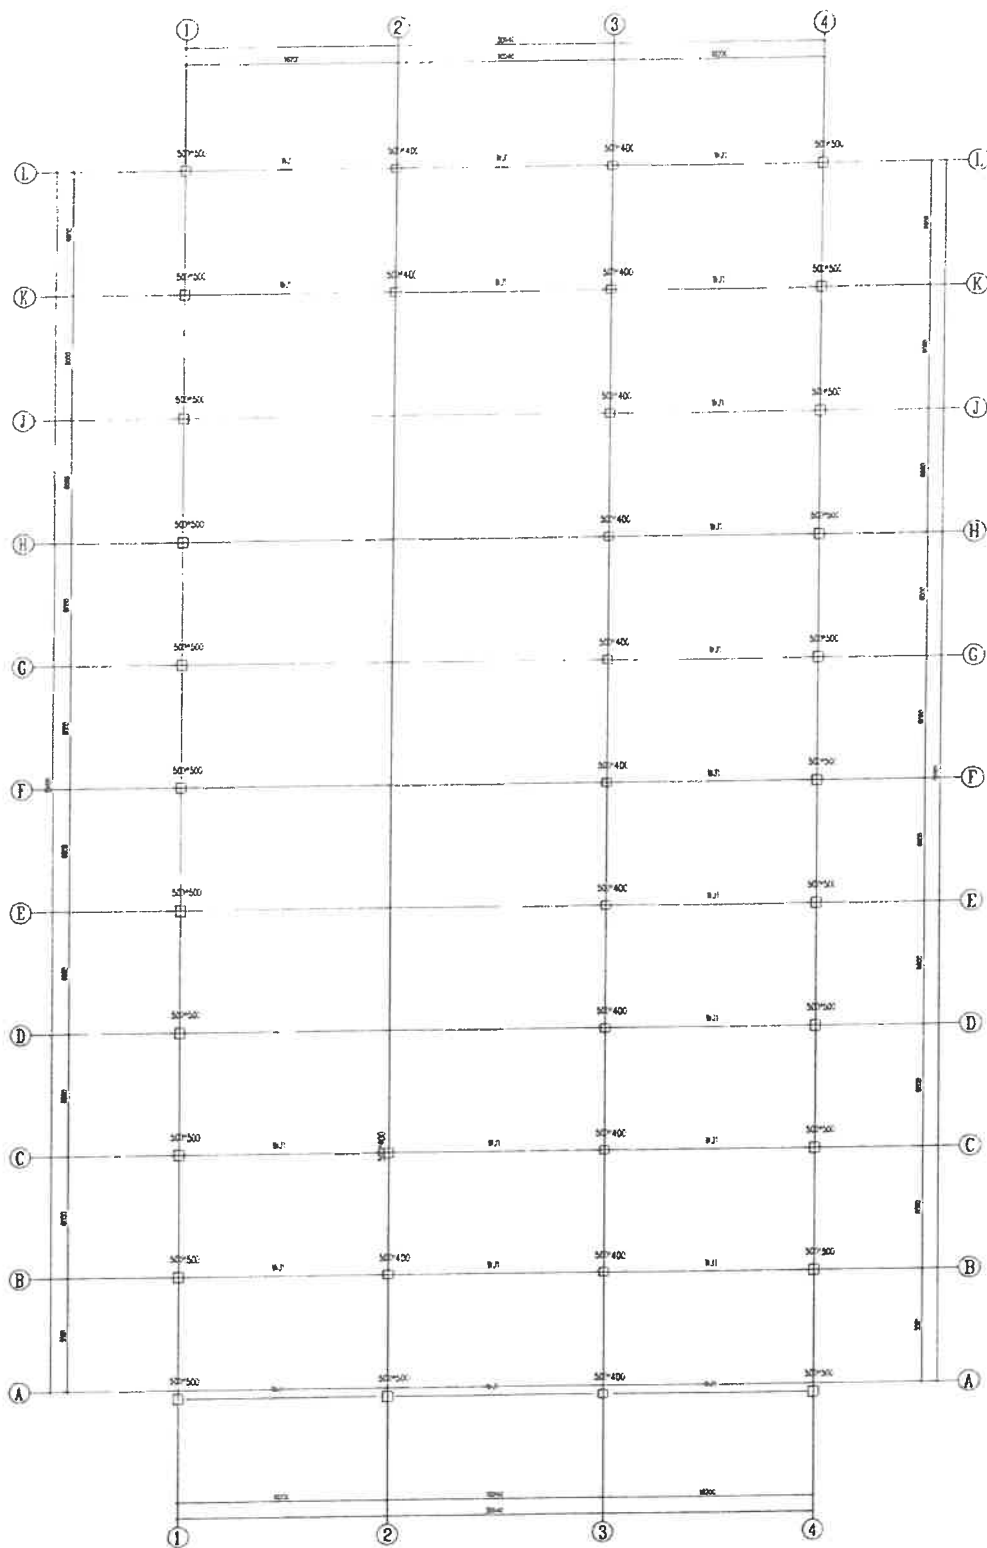
附件二: 6.8m 标高屋架结构平面图

钢结构柱之间缺乏水平支撑，钢结构屋架之间缺乏水平支撑，屋架搁置点的锚板存在多处锈迹，屋架锈蚀比较明显；西侧马道与屋架连接不牢靠。

3) 活动大厅的钢柱及钢屋架承载力满足要求,未见明显挠曲现象,钢柱、钢屋架除了有少量锈蚀痕迹外,主要构件工作基本正常,但钢柱长细比、钢柱与砖柱的连接方式不符合现行规范要求;马道承载力不满足要求,马道与屋架的连接方式不符合《钢结构设计标准》(GB 50017-2017)要求;钢屋架缺少水平支撑体系;活动大厅钢结构综合评为  $c_0$  级;

10) 加强对钢结构钢梁及屋架的保养及维护, 对于锈蚀的部分及时做除锈防锈处理。

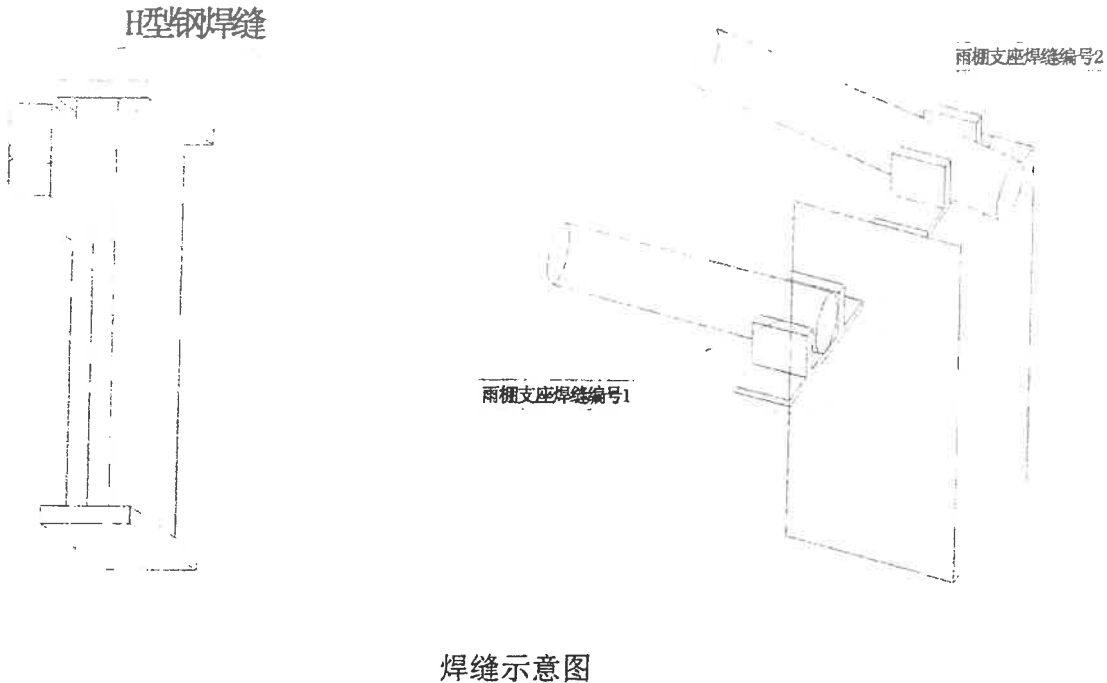
工程名称 Engineering Name	民华游艇厂房地块建筑物				
检测情况说明: 2022年07月05日受广州市黄埔游艇码头文化旅游有限公司委托,对“民华游艇厂房地块建筑物”钢结构厂房H型钢和雨棚支座焊缝,依据GB/T26951-2011《焊缝无损检测 磁粉检测》进行磁粉检测,现场委托检测19条焊缝,检测比例100%,未发现超标缺陷,检测合格。					
工件及检测示意图: <div style="text-align: center;">

<p style="text-align: center;">焊缝示意图</p> </div>					
结 论: 符合 GB/T26952-2011《焊缝无损检测焊缝磁粉检测验收等级》I级焊缝标准要求,评定为合格。					
检测 Tested by

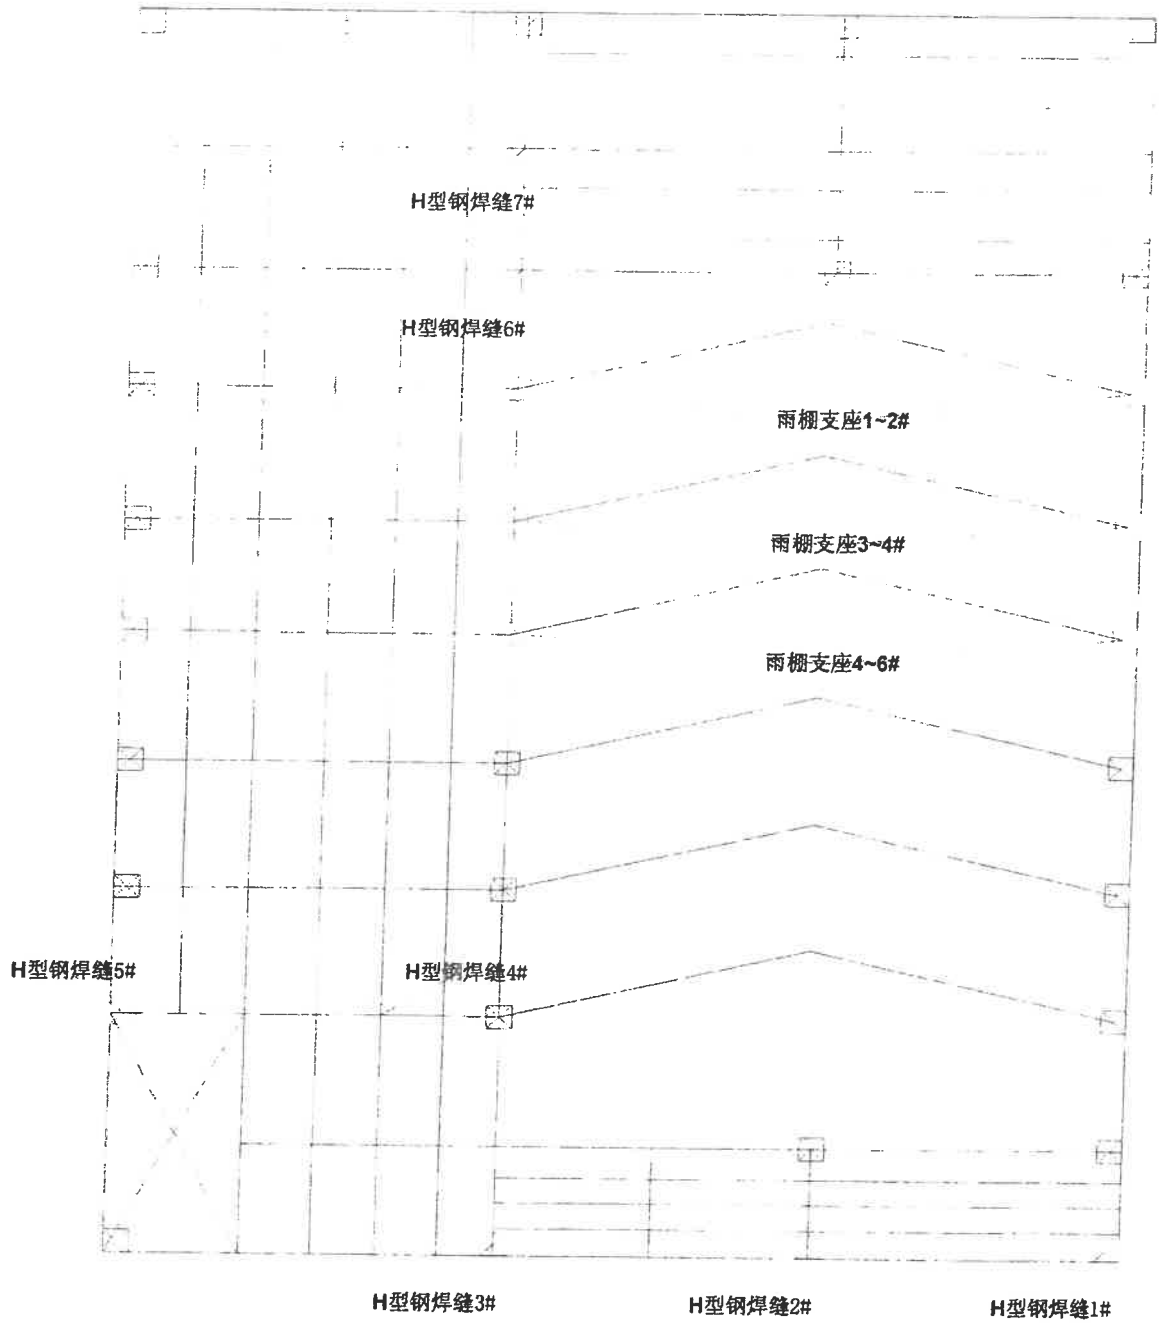
民华游艇厂房地块建筑物焊缝检测示意图

序号 No.	构件名称 Item No	焊缝编号 Weld No.	规格(mm) Thickness	缺陷情况 (mm) Defect Condition	评定 Evaluation	备注 Remarks
1	H 型钢 2#	1	H295×200×4×6	未发现超标缺陷	合格	/
2	H 型钢 3#	1	H295×200×4×6	未发现超标缺陷	合格	/
3	H 型钢 4#	1	H295×200×4×6	未发现超标缺陷	合格	/
4	H 型钢 5#	1	H295×200×4×6	未发现超标缺陷	合格	/
5	H 型钢 6#	1	H295×200×4×6	未发现超标缺陷	合格	/
6	H 型钢 7#	1	H295×200×4×6	未发现超标缺陷	合格	/
	以下空白
